甘肃靖煤能源有限公司大水头煤矿分公司矿山地质环境

# 监测实施方案

甘肃地质工程勘察院有限责任公司

二〇二四年七月

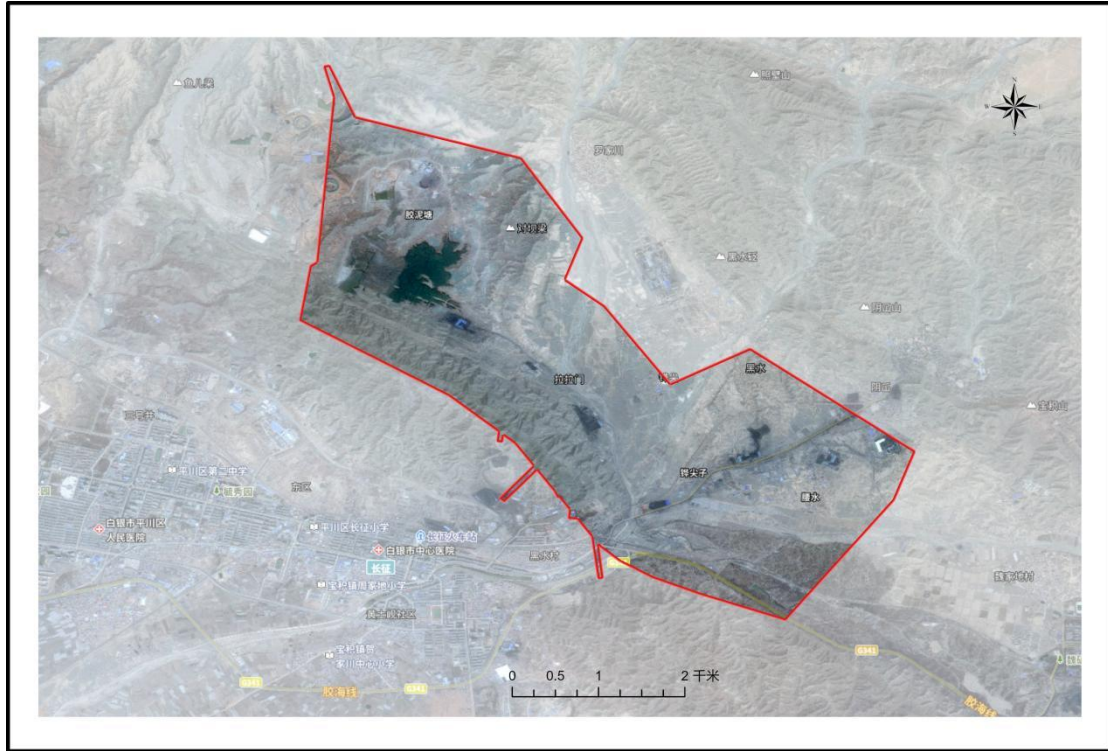
图 1-1 大水头煤矿矿区遥感影像图

甘肃靖远煤电股份有限公司大水头煤矿位于白银市平川区东北部，地理坐标：东经  $104^{\circ}49'53''\sim 104^{\circ}53'44''$ ，北纬  $36^{\circ}42'54''\sim 36^{\circ}46'21''$ ，行政区划隶属白银市平川区宝积镇，距离平川区平均 2.0km。矿区铁路专用线经由本矿，在长征站与白（银）宝（积镇）

支线接轨。S308 省道在南侧穿越矿区，向西可与银川到兰州的高速公路相通。平川至宝积山煤矿专用公路和平川至甘肃靖远煤电股份有限公司机修总厂专用公路横穿矿区，交通条件十分便利。

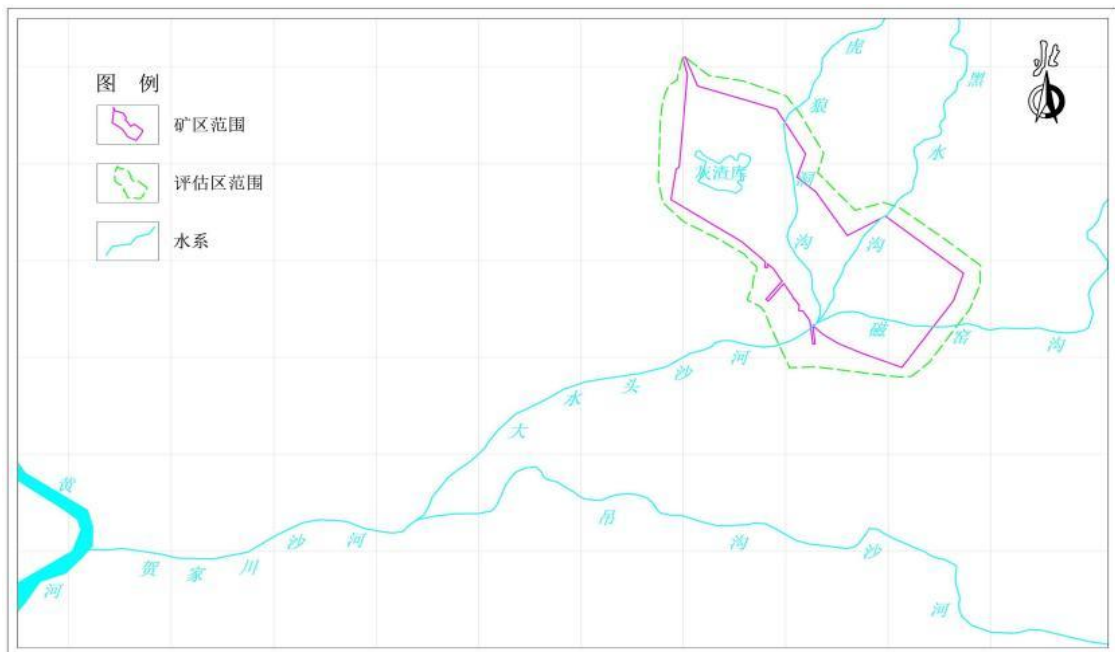
图 3-1 大水头煤矿矿区水系图

井田西部靖远电厂灰渣库为地表永久水体，1988 年与靖远电厂同期建成使用，储水量历史最多时达  $82.6 \times 10^4 \text{m}^3$ 。随着矿井生产进入西部采区开采，靖远电厂灰渣库积水已成为大水头井田地表永久性水体。矿区流域水系见图 3-1。

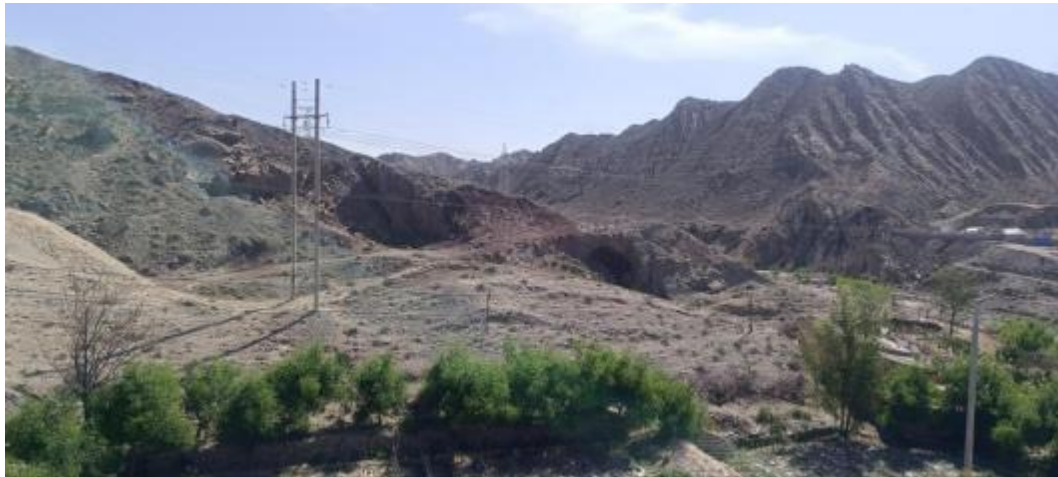
照片 3-1 构造侵蚀低中山地貌

主要分布于评估区西北部、西南部，西北部为刀楞山，西南部为红山。上述构造侵蚀低中山山顶偶见薄层黄土覆盖。各低中山体陡峻，山坡坡度  $25^{\circ}\sim 45^{\circ}$ ，谷底狭窄，多呈“V”字型，海拔高程一般为  $1600\sim 1750\text{m}$ ，沟谷平均切割深度  $50\sim 100\text{m}$  左右，切割密度  $2.1\text{km}/\text{km}^2$ 。

大水头煤矿位于祁连山余脉向黄土高原的过渡地带，区内总的地势是西北高、东南低。依据地貌特征和成因类型，评估区可分为构造侵蚀低中山、侵蚀堆积黄土丘陵和剥蚀堆积山前倾斜平原三类（照片 3-1、照片 3-2、照片 3-3）。

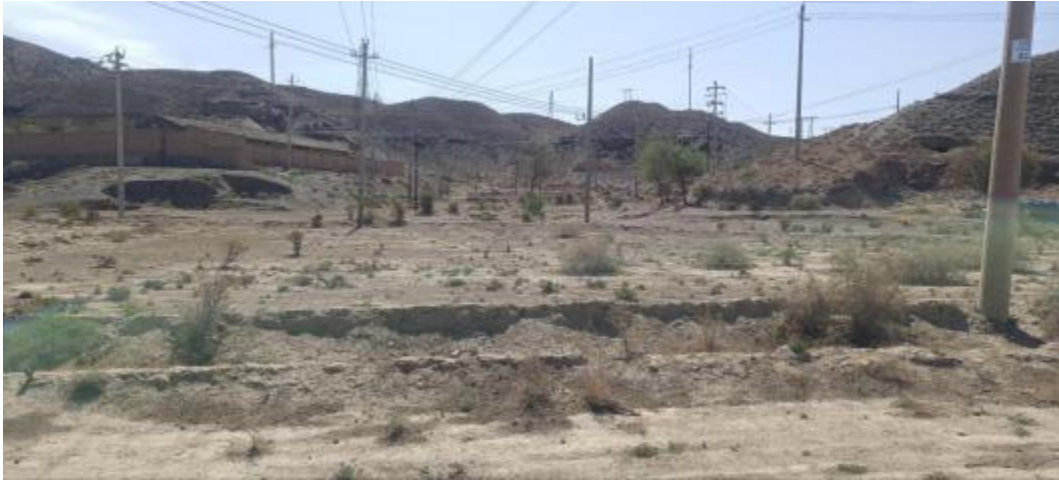
照片 3-2 侵蚀堆积黄土丘陵地貌

分布于评估区东南部，由黄土梁峁组成，海拔  $1580\sim 1640\text{m}$ ，地形遭受强烈切割，形成孤立、不连续的黄土梁地形形态。沟谷平均切割深度  $20\sim 30\text{m}$ ，切割密度  $2.0\sim 3.4\text{km}/\text{km}^2$ 。

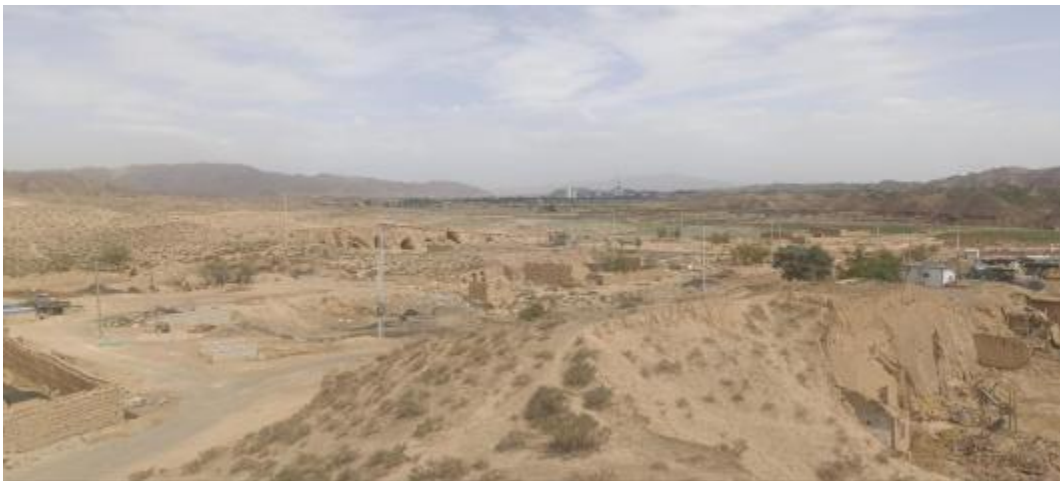
照片 3-3 剥蚀堆积山前倾斜平原地貌

主要分布于评估区中部，为中新生界山前夷平面而演变形成的龙岗状残台和丘陵之间形似“树枝”状沟谷平原，整个山前平原地势由西北向东南倾斜，比降 10~25‰，高程 1570~1640m，发育有宽缓、微浅洪积沟谷。

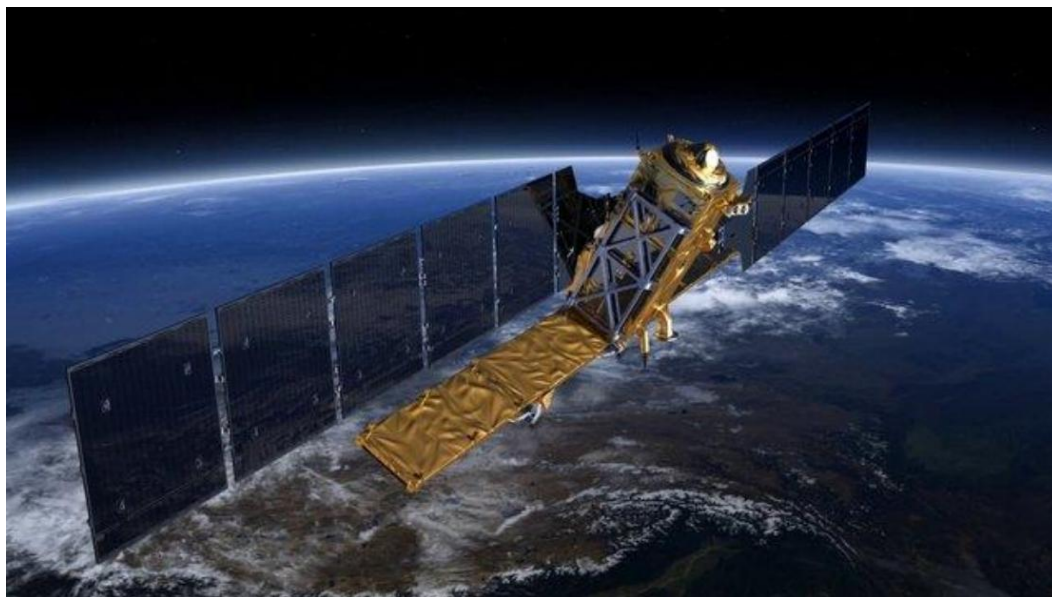
图 5-3 Sentinel-1A 卫星

在本项目当中主要采取 C 波段的 Sentinel-1 数据作为主要的 SAR 影像来源。Sentinel-1A 是欧空局继 ERS-1/2 和 ENVISAT ASAR 发射的首颗“哥白尼计划”对地观测的雷达卫星，搭载 C 波段 SAR 传感器，于 2014 年 4 月 3 日成功发射升空。星上合成孔径雷达有 4 种操作模式：条带模式 (SM)、干涉测量宽幅模式 (IW)、超宽幅模式 (EWS)、波模式 (WV)。极化方式分为 VV、HH、VH、HV、HH+HV、VV+VH，包括 SLC (单视复数影像)、GRD (地距影像)、OCN (Level-2 级海洋) 3 个数据产品。该卫星为免费公益数据，重访周期为 12 天。

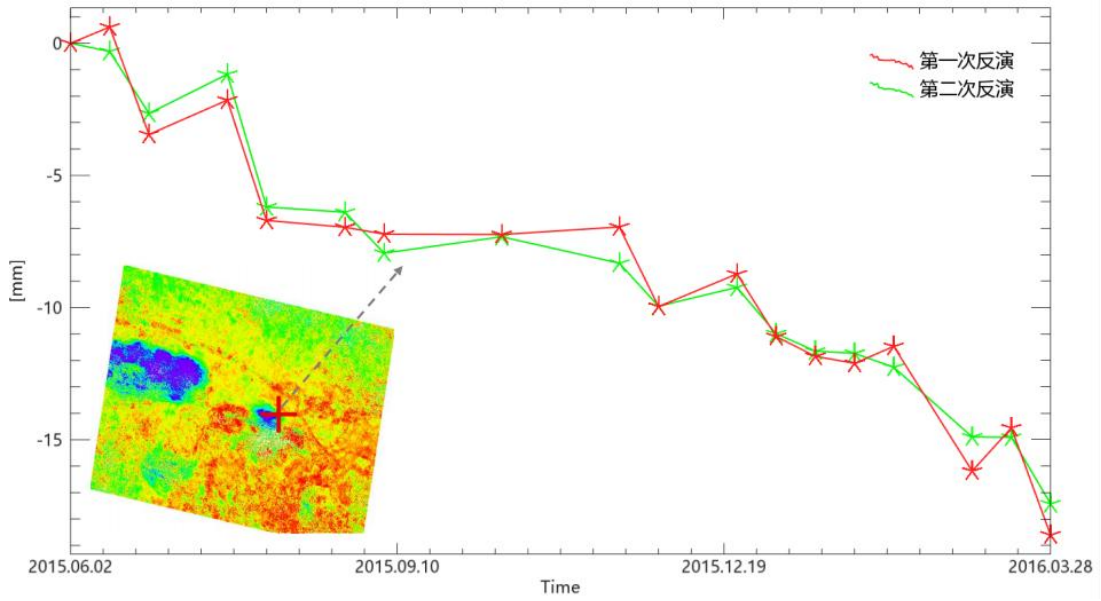
图 7-3 某矿区形变速率专题图示意图

专题图表包括煤田采空区的形变速率、时序形变趋势、累积形变量、形变面积、沉降路段的长度等信息。包括变形速率专题图、时序形变趋势、累积形变量等详细模板如下图（图 7-3~图 7-5）所示：
