甘肃靖煤能源有限公司魏家地煤矿分公司
矿山地质环境监测方案

甘肃智广地质工程勘察设计有限公司

二〇二四年七月

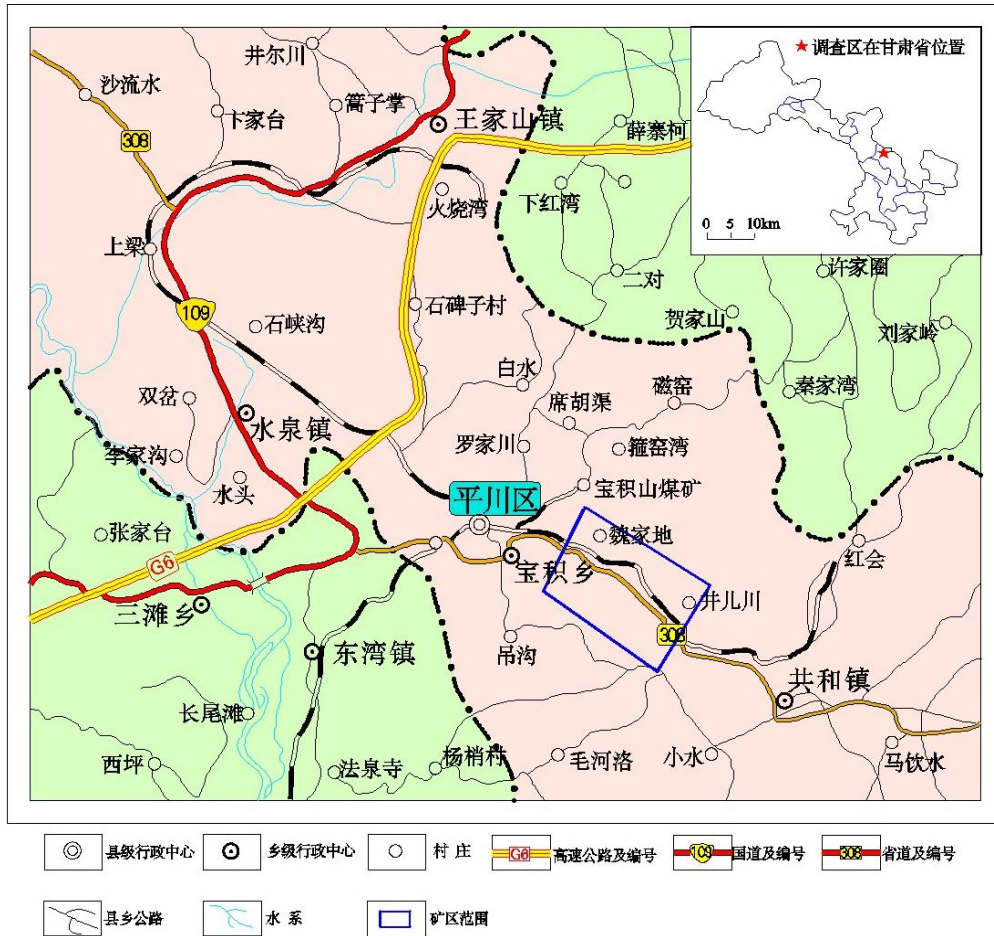
图 0-1 矿区交通位置图

甘肃靖煤能源有限公司魏家地煤矿位于白银市平川区东南部，行政区划隶属白银市平川区宝积镇，距平川区 10km。矿区铁路专用线经由本矿，在长征站与白（银）宝（积镇）支线接轨。国道 341 线横穿矿区，向西可与银川到兰州的高速公路相通，交通十分便利（图 0-1）。井田走向长 8.5km，倾斜宽 3.4km，面积 21.1977km²。

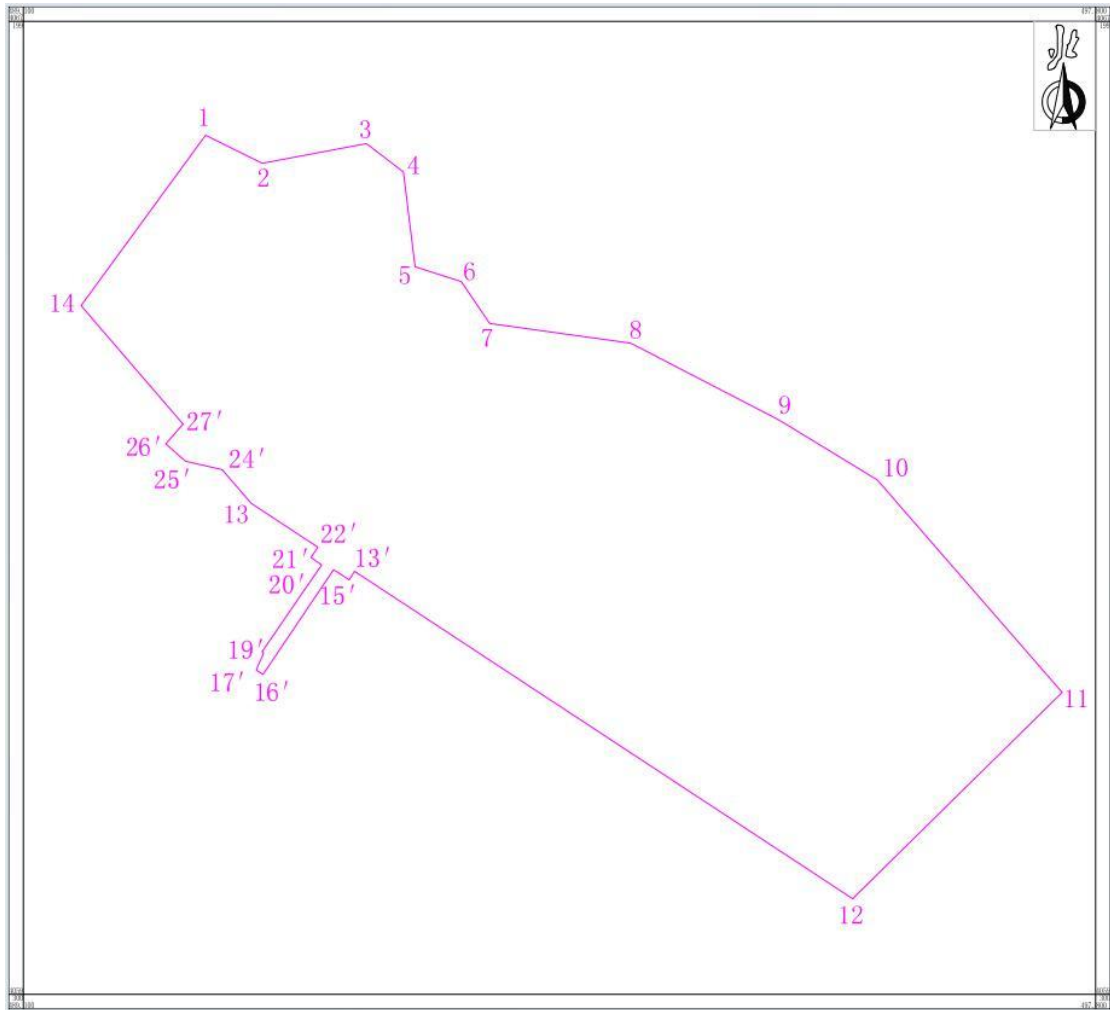
图 0-2 魏家地煤矿采矿权范围示意图

魏家地井田东～西长约 8.5km，北～南宽约 3.4km，矿区面积 21.1977km²（图 0-2）。矿井采矿许可证号为 C1000002011081140116755；采矿权人：甘肃靖远煤电股份有限公司；发证机关：甘肃省自然资源厅；有效期限：2021 年 3 月 26 日至 2031 年 12 月 31 日；开采深度：由 1350m～895m 标高。

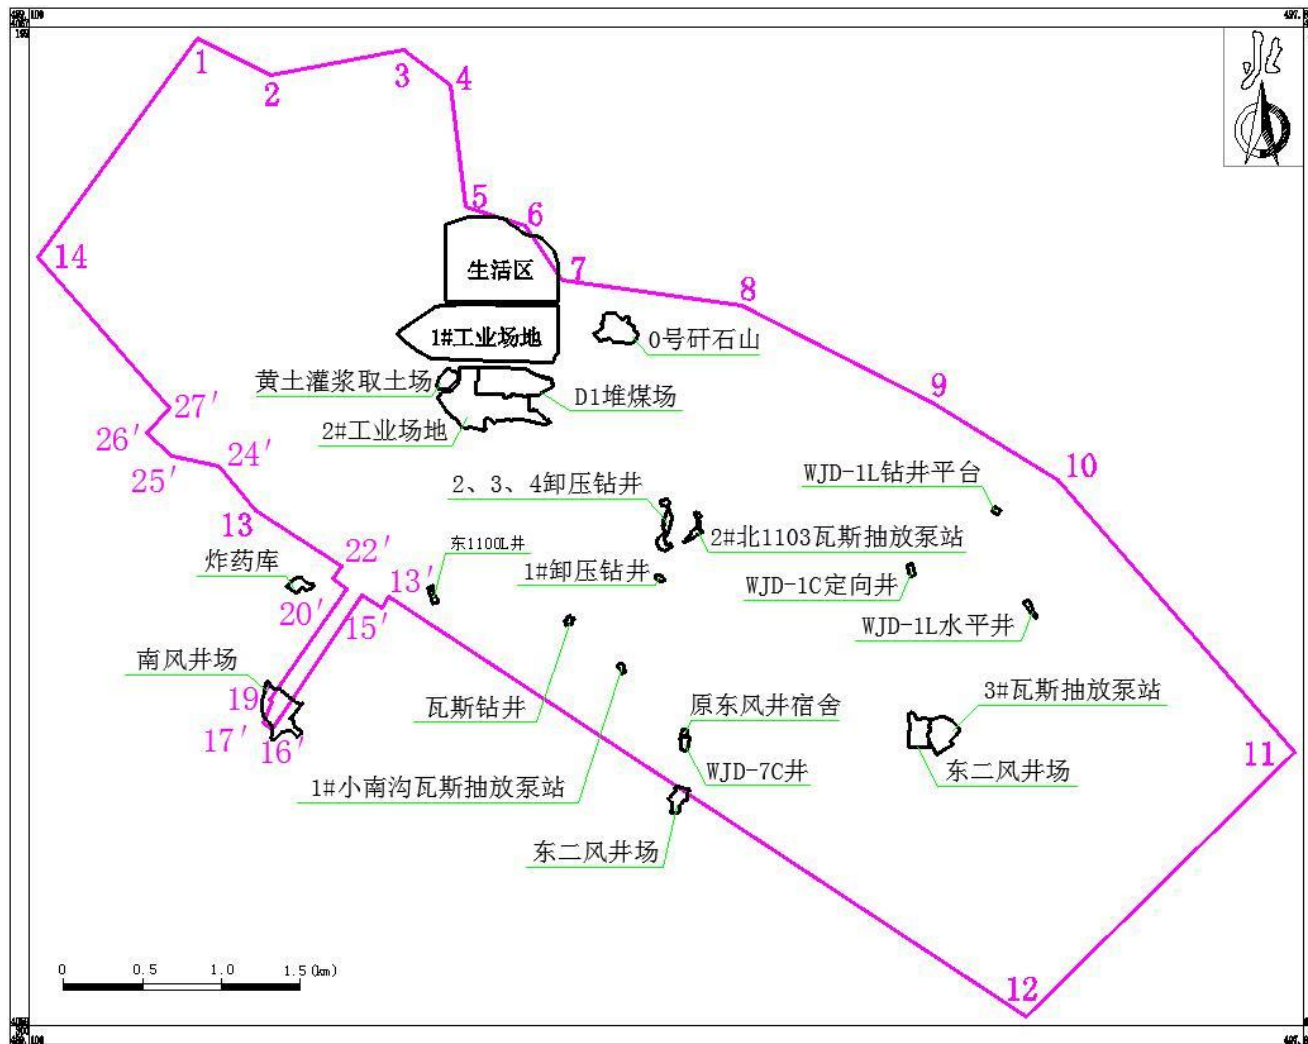
0-3 矿山工程平面布置图

魏家地煤矿为既有矿山，矿山地面工程基本建成，工程布局基本沿用原有布局（图 0-3）。2016 年在原有工业场地（1#）南侧进行了改扩建，形成新的 2# 工业场地，同时在 2# 工业场地内新建了 1 处主井及储煤场等其他设施，目前已投入使用。

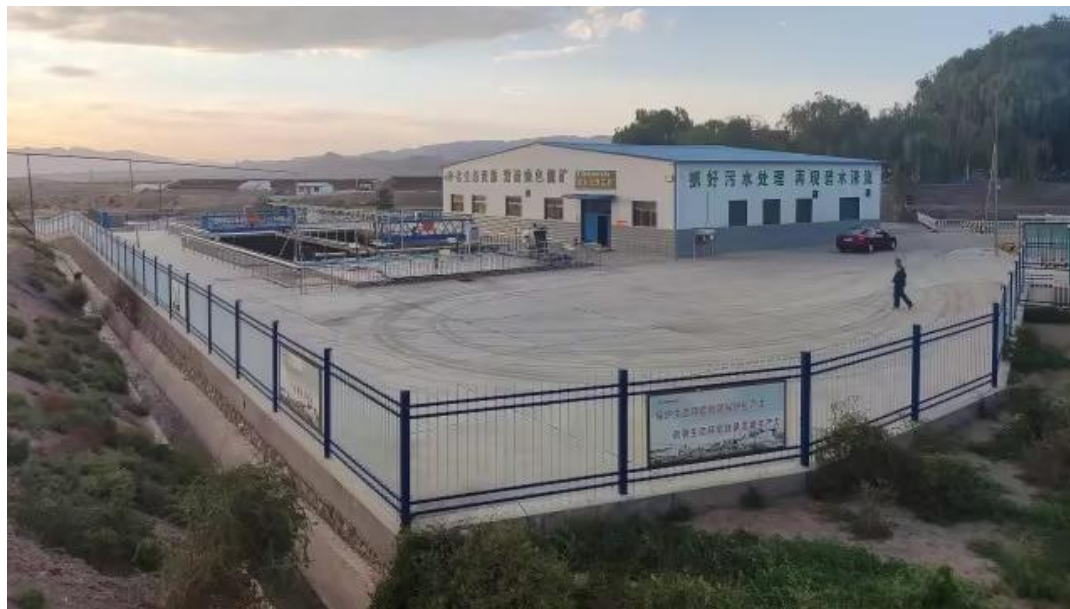
照片 1-33 污水处理站

生产废水主要是堆煤场洒水析出水和雨天的初期雨水及矿井涌水。其中，储煤场四周设宽 0.3m，深 0.5m 环形地沟，并设容积为 6m³ 沉淀池，雨水沉淀后用于煤场洒水降尘，剩余部分进入矿井水处理站。矿区内设有魏家地煤矿废污水处理站（5000m³/d）（照片 1-33），矿山生产废水全部接入污水站处理，经矿井水处理站处理达标后优先回用于矿井生产（用于黄泥灌浆、井下煤层注水，洒水防尘），其次回用于矿区内绿化，剩余部分排入井儿沟截流坝用于生态绿化。

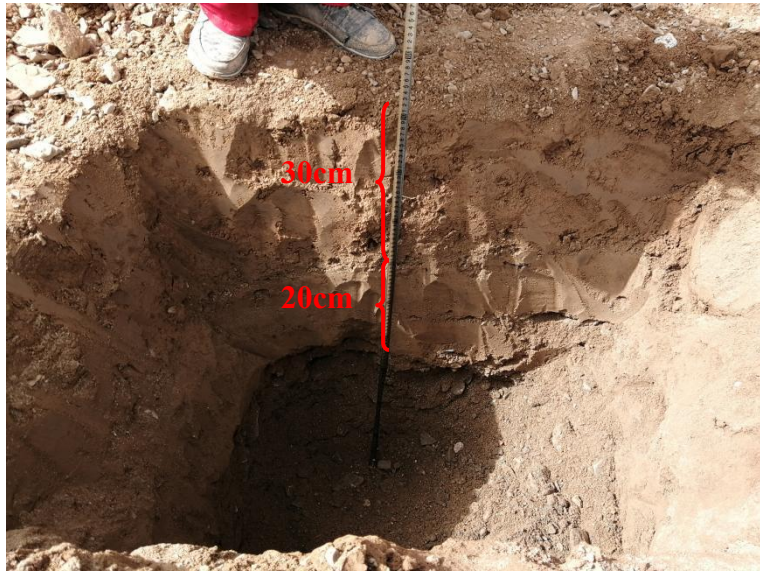
照片 1-11 调查区土壤剖面（旱地）

灰钙土在区内分布最为广泛，基本覆盖整个矿区，主要分布于区内低山丘陵及山前洪积、冲洪积平原地带，其成土母质以风积黄土、冲洪积黄土状土为主，次为残、坡积母质，土层较为深厚。该土壤剖面分化弱，一般表部为浅黄棕色或灰褐色的腐殖质层，厚度约 10~30cm，表层有机质含量 0.5%~1.5%，其下部钙积层不明显，多在 30~40cm 以下出现，厚度一般 20~50cm（照片 1-11、1-12、1-13），石灰多呈乳黄色、假菌丝状和斑点状，有少量石灰结核和石膏结晶，通体强石灰反应。pH 值一般为 8.22~8.43，有机质含量 5.56~7.32g/kg。区内灰钙土地区多为半农半牧区，土层较深厚，热量条件较好，但水土流失严重，加上干旱风沙危害，农作物产量较低，需进行水土保持，发展灌溉，实行粮草轮作，提高土壤肥力。

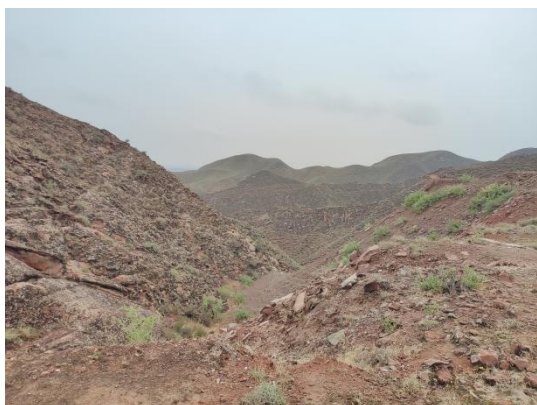
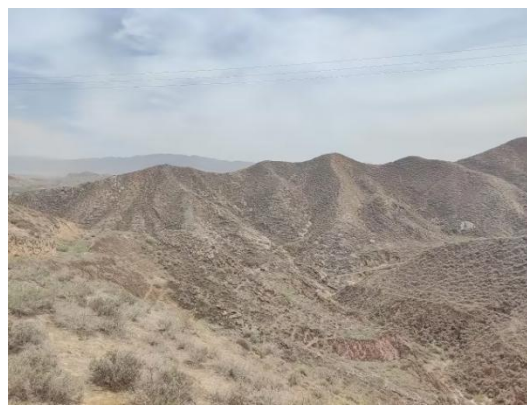
主要分布于矿区南部和北部，南部为青石山，北部为尖山，山顶偶见薄层黄土覆盖。各低中山体陡峻，山坡坡度 $23^{\circ} \sim 33^{\circ}$ ，谷底狭窄，多呈“V”字型，海拔高程一般为 1600~1750m，沟谷平均切割深度 50~100m 左右，切割密度 $2.1\text{km}/\text{km}^2$ 。

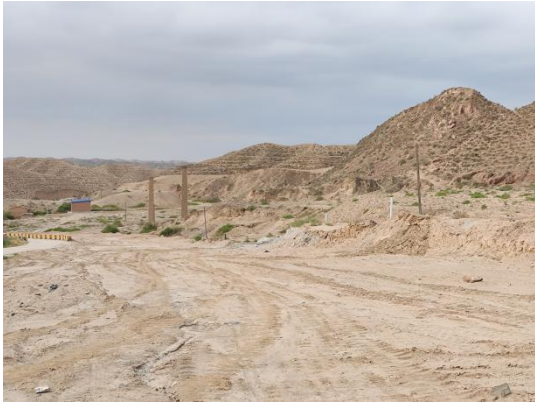
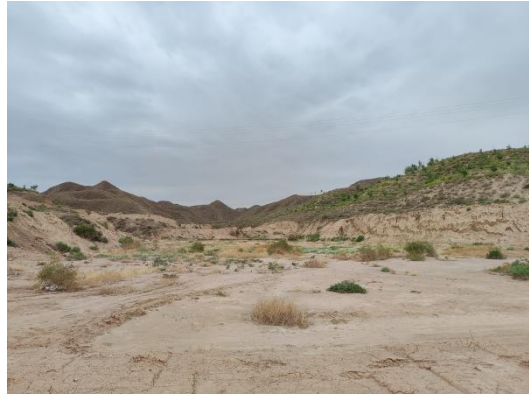
分布于矿区中部，由黄土梁峁组成，海拔 1615~1720m，地形遭受强烈切割，形成孤立、不连续的黄土梁地貌形态。沟谷平均切割深度 30~50m，切割密度 $1.8 \sim 3.6\text{km}/\text{km}^2$ 。

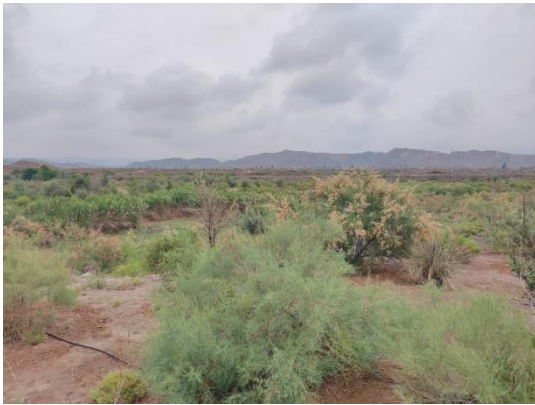
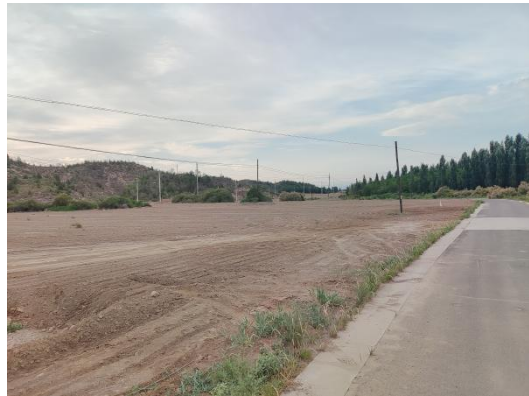
为中生界山前夷平面而演变形成的龙岗状残台和丘陵之间形似“树枝”状沟谷平原，魏家地煤矿工业场就处于相对较宽的沟谷平原地貌单元内。整个山前平原地势由北向南倾斜，比降 10-20%，高程 1610~1680m，发育有宽缓、微浅洪积沟谷。

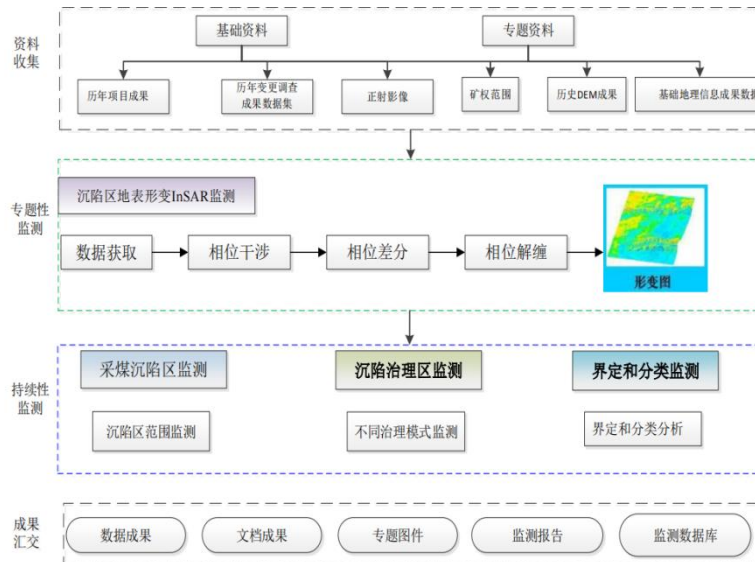
图 3-1 总体技术路线

利用干涉测量技术作为新型形变与位移变化监测手段，结合光学遥感影像与低空遥感技术进行沉陷区监测、解译、界定、分类与评估。

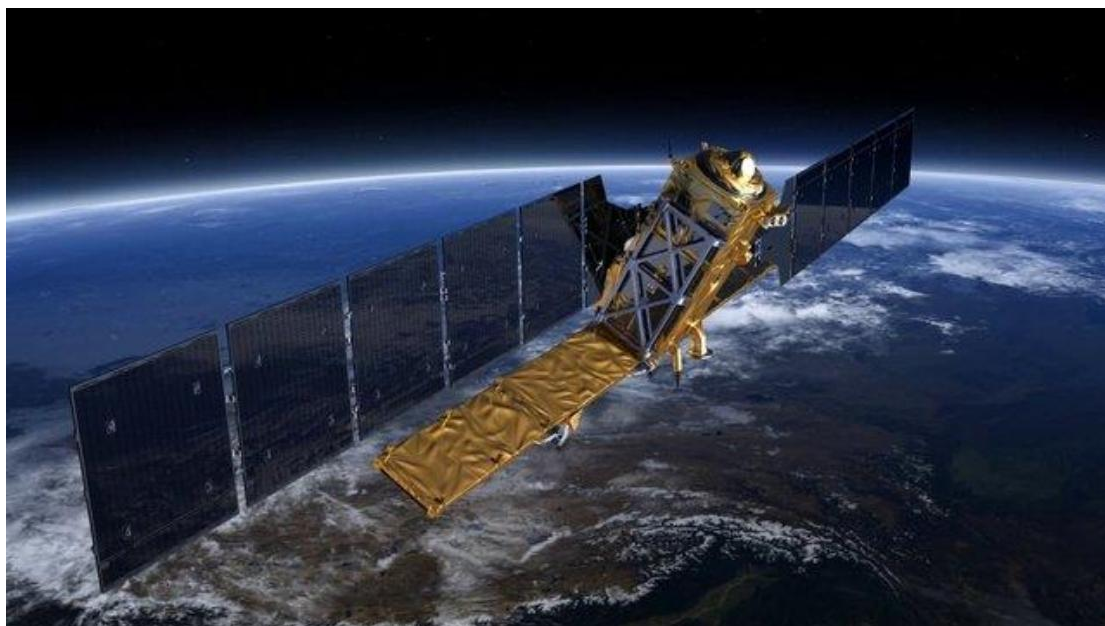
图 3-2 Sentinel-1A 卫星

在本项目当中主要采取 C 波段的 Sentinel-1 数据作为主要的 SAR 影像来源。Sentinel-1 是 2014 年 4 月 3 号由欧洲宇航局开展的哥白尼计划发射升空，该卫星为免费公益数据，重访周期为 12 天。

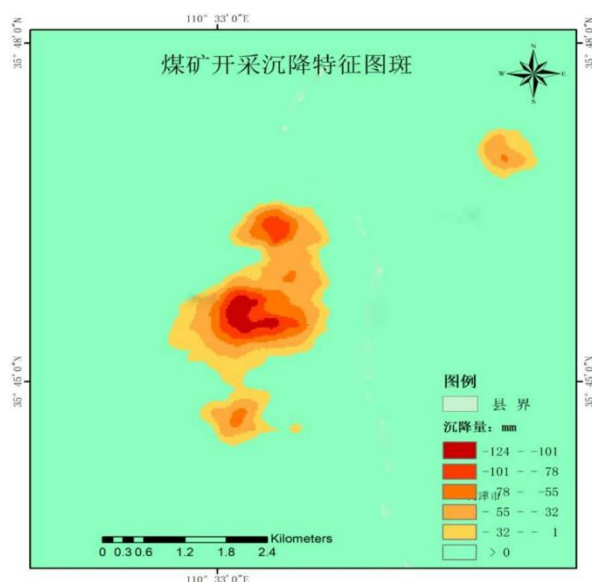
图 3-5 InSAR 技术获取煤矿开采地表沉降结果示意图

因此结合地表形变量图和对应的高分辨率光学影像图以及上述煤矿开采引起的地表沉降图斑特征“碗形”“盆形”，在 ArcGIS 软件中叠加显示，通过人机交互的方式目视解译出研究区由于煤矿开采引起的地表沉降，并勾勒其沉降边缘范围线，以多边形表示。
